# Analýza stavu miestnych komunikácií

Komisia výstavby, územného plánovania a životného prostredia

Obec Štitáre

Vytvoril: Valéria Kurucová Dňa: 7.8.2020

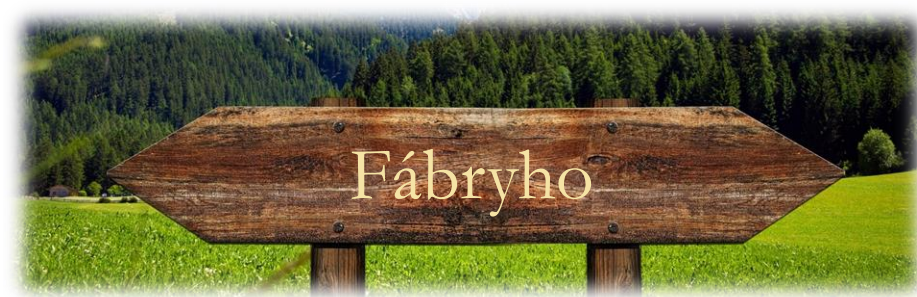
## Fábryho ulica

\*Odvodnená len časť ulice, odvodňovací systém miestami zanesený a nefunkčný

\*\*Značné výtlky pri „T“ križovatke ulice Pod Horou

\*\*\* Výtlky opraviť napr. dýzovou metódou

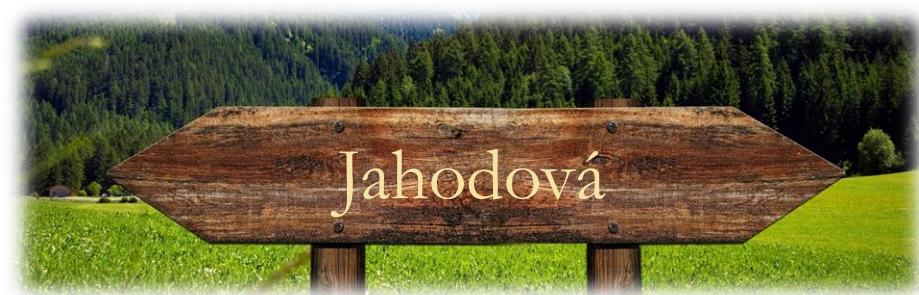
Jahodová ulica -

\* Kanalizácia je v súlade s STN EN 752, STN EN 476, STN 75 6101 ???

Existuje projektová dokumentácia ??? Absencia kanalizačných šácht. Spádovanie gravitačnej kanalizácie ???

\*\*Neexistujúce odvodnenie

\*\*\* Značné zvlnenie 1/3 MK + poškodený výjazd a krajnice MK. Dopravné značenie žiadne

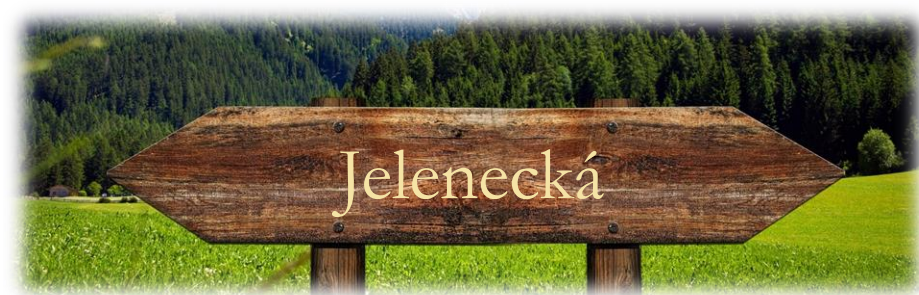
Jelenecká ulica

\*Štátna cesta III triedy - odvodňovacie rigoly v správe RSCU  
 \*\*Deficit chodníkov

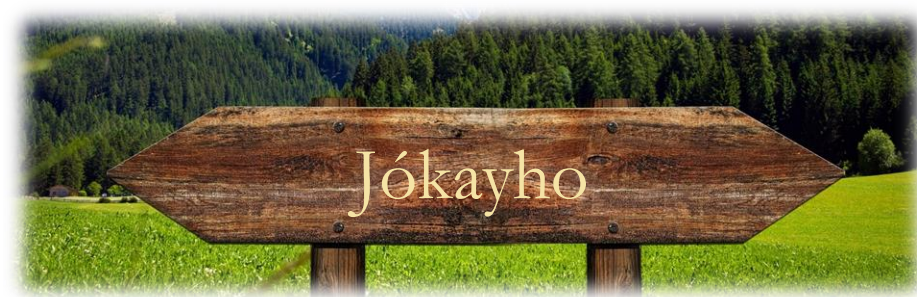
## Jókayho ulica

\*Odvodnená len časť ulice. Odvodňovací systém miestami po roku značne poškodený

\*\*Prepojovacia časť Jókayho Ku Gáborkke

\*\*\* Neprieľadná zákuta, pretŕčajúce kanalizačné poklopy

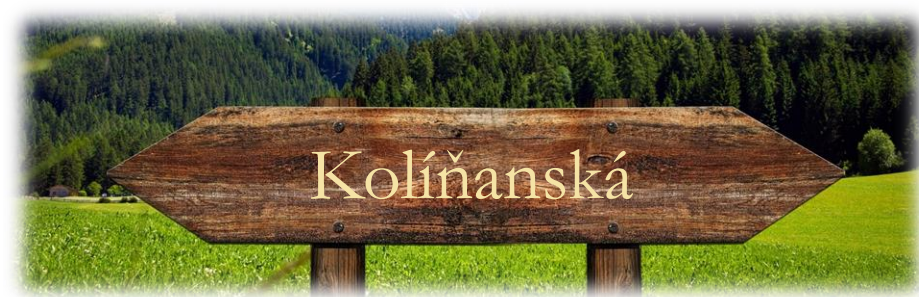
## Kolíňanská ulica

\*Odvodnená len časť ulice, odvodňovací systém miestami zanesený a nefunkčný

\*\*Značné výtlky a pretŕčajúce kanalizačné poklopy

\*\*\* Nešťastne riešený výjazd na cestu III triedy so stúpaním viac ako 10%

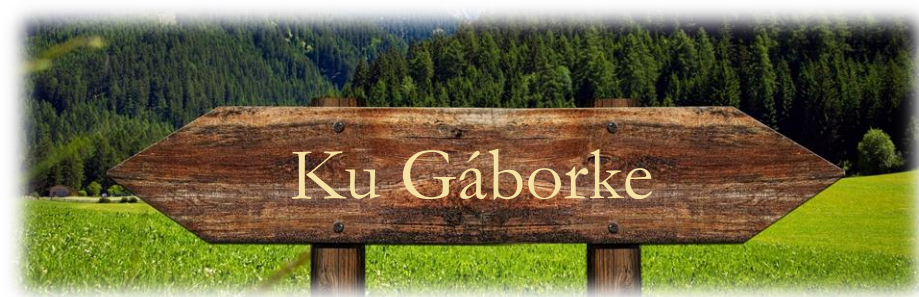
## Ku Gáborke

\*Odvodnená len časť ulice, odvodňovací systém miestami zanesený a nefunkčný

\*\* Časť medzi Ku Gáborke a Pod Agátmi

\*\*\* Výjazd na cestu III triedy

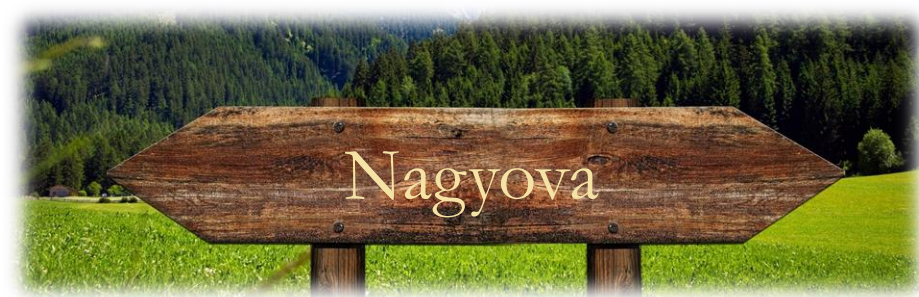
Nagyova

\*Odvodnená len časť ulice, odvodňovací systém miestami zanesený a nefunkčný  
 \*\*Značné výtšky a pretŕčajúce kanalizačne poklopy

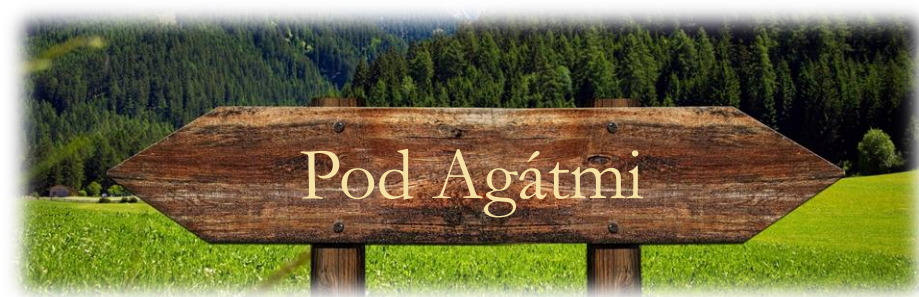
Pod Agátmi

\*Niektoré časti bez verejného osvetlenia

\*\* Prírodný rigol Močelák zanesený odpadom. V ústi je umelo a neprirodzene zredukovaný cca ø 300mm kanalizačná rúra

\*\*\* ostrá a nepriehľadná zákruta z MK Ku Gáborke lemuje hlboký zráz prírodného rigolu, chýbajú zábrany a zvodidlá

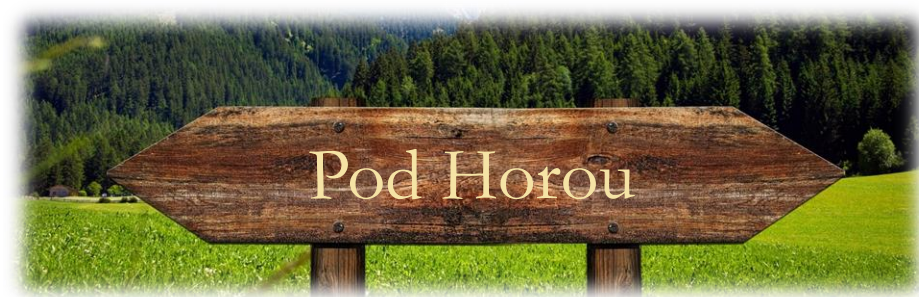
## Pod Horou

\*Odvodnená len časť ulice, odvodňovací systém miestami zanesený a nefunkčný

\*\* Údržba ulice frézovaným asfaltom 06/2020

\*\*\* Právne vysporiadať MK

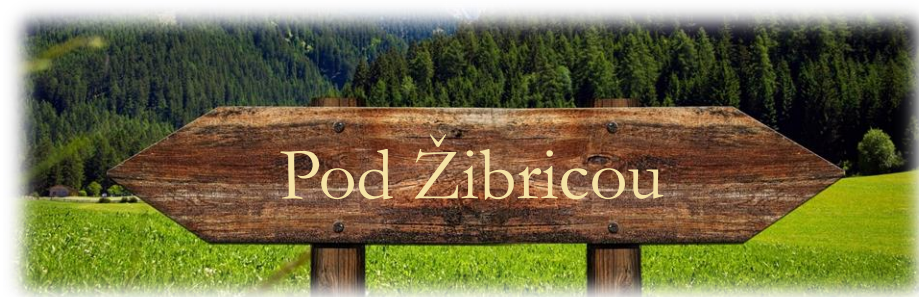
Pod Žibricou

\*Odvodnená len časť ulice, odvodňovací systém miestami zanesený a nefunkčný

\*\* Prechod pre chodcov, chodník

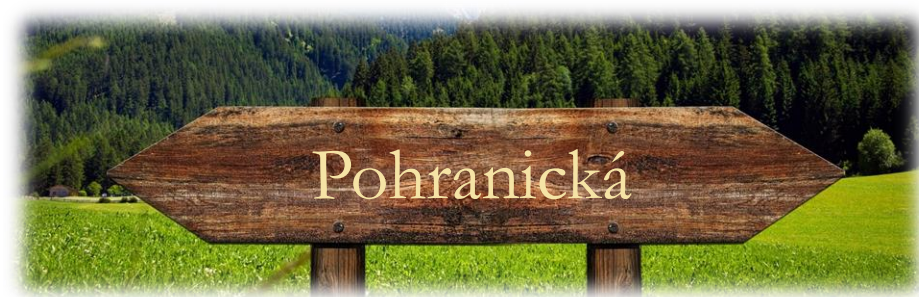
## Pohranická

\*Chýba odvodnenie MK

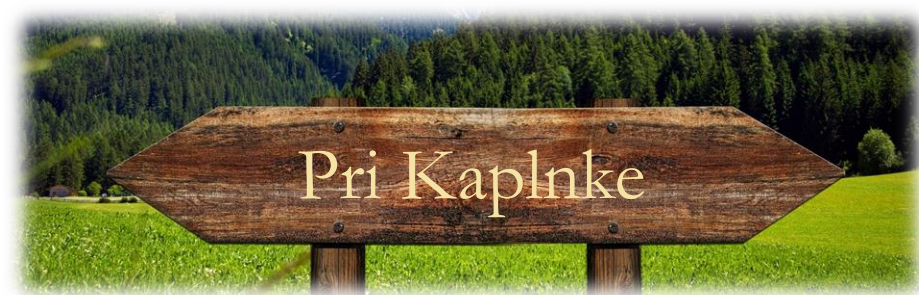
Pri Kaplnke

\*Chýba odvodnenie MK

\*\* Vynášania kameniva na cestu III triedy

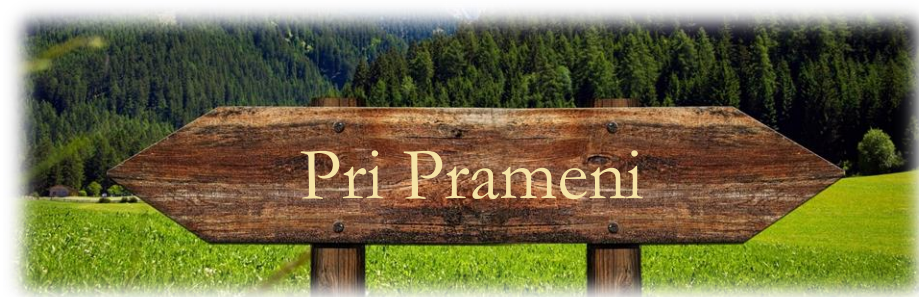
Pri Prameni

\*Centrálna zóna - vhodné riešenie bezpečnosti s dopravným značením „Obytná zóna“ (20 Km/h )

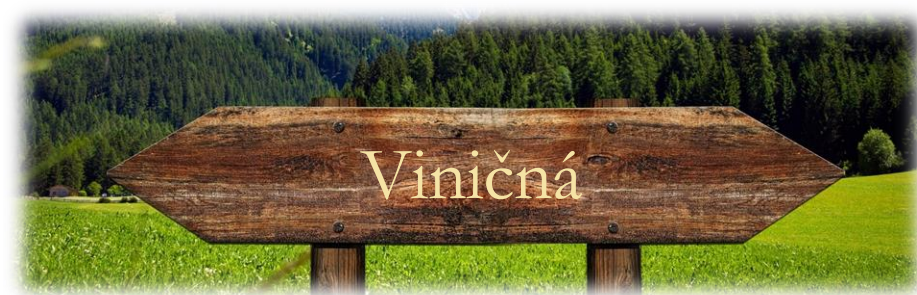
## Viničná

\*Verejné osvetlenie v ½ MK chýba

\*\* Bez odvodnenia a jarkov

\*\*\* ½ MK vysypaná kamenivom je značne zvlnená

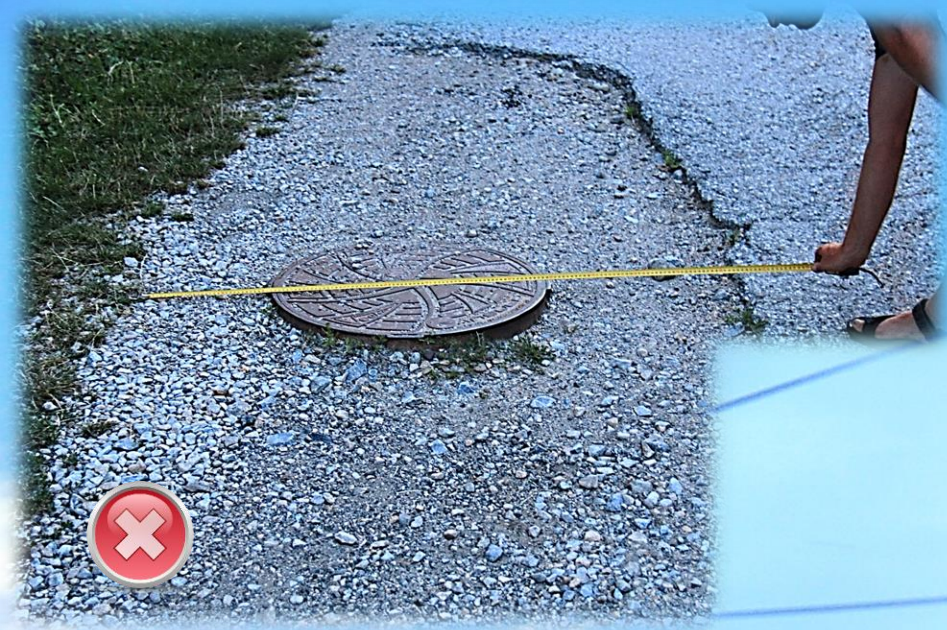
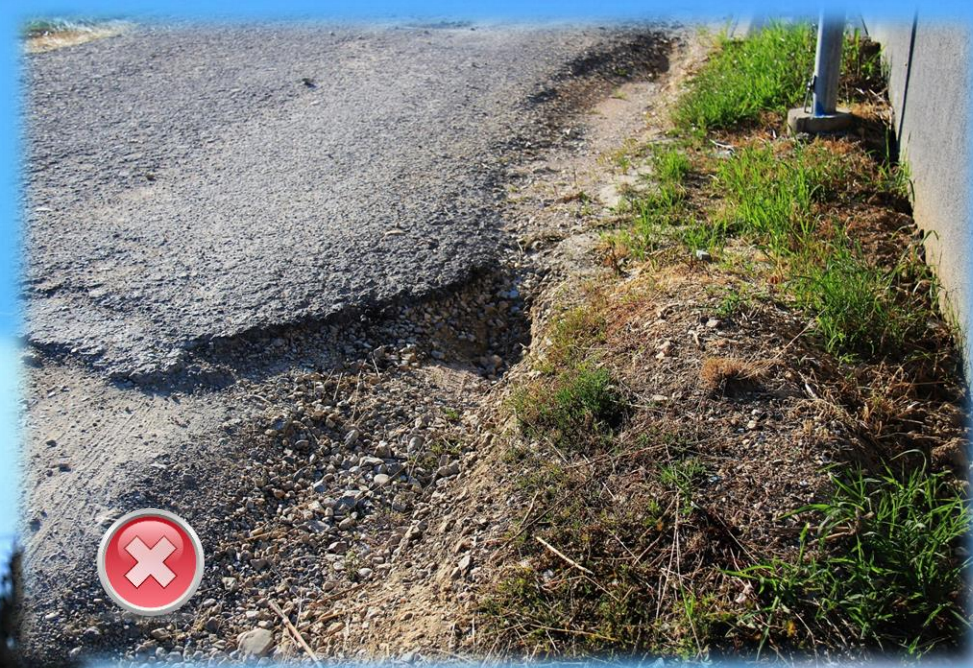
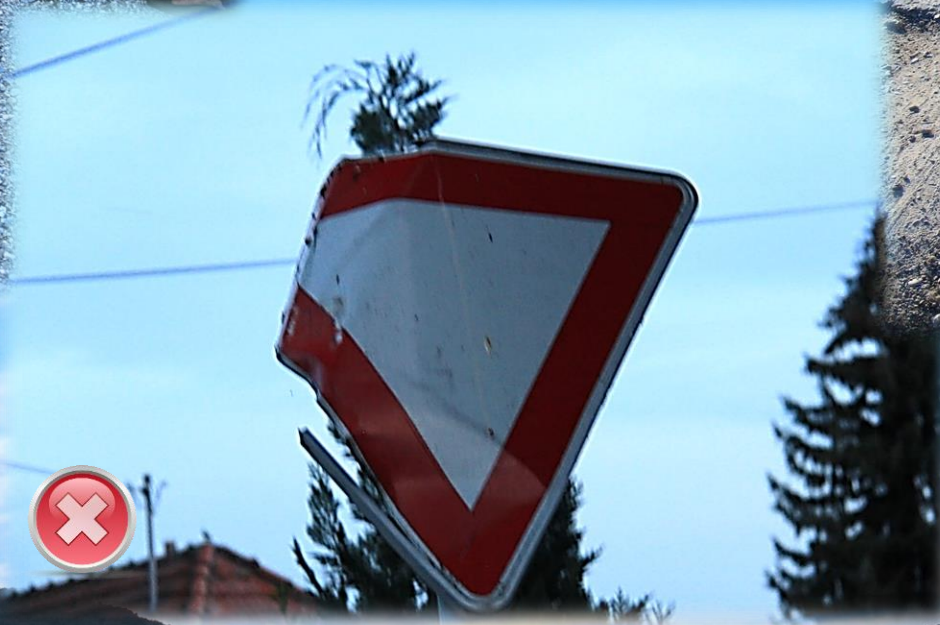
- Výmole, výtlky
- Poškodené dopravné značenie, chýbajúce dopravné značenie
- Nespevnené výjazdy a krajnice MK

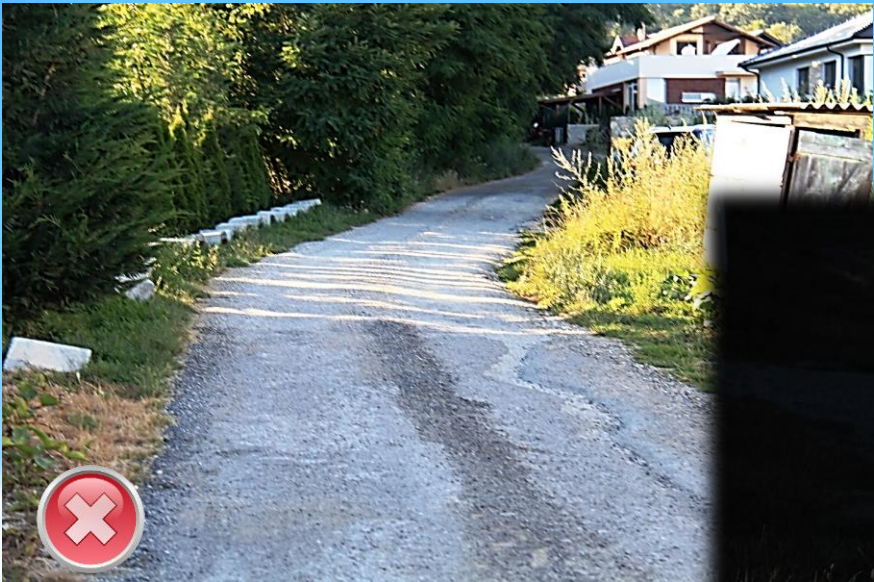
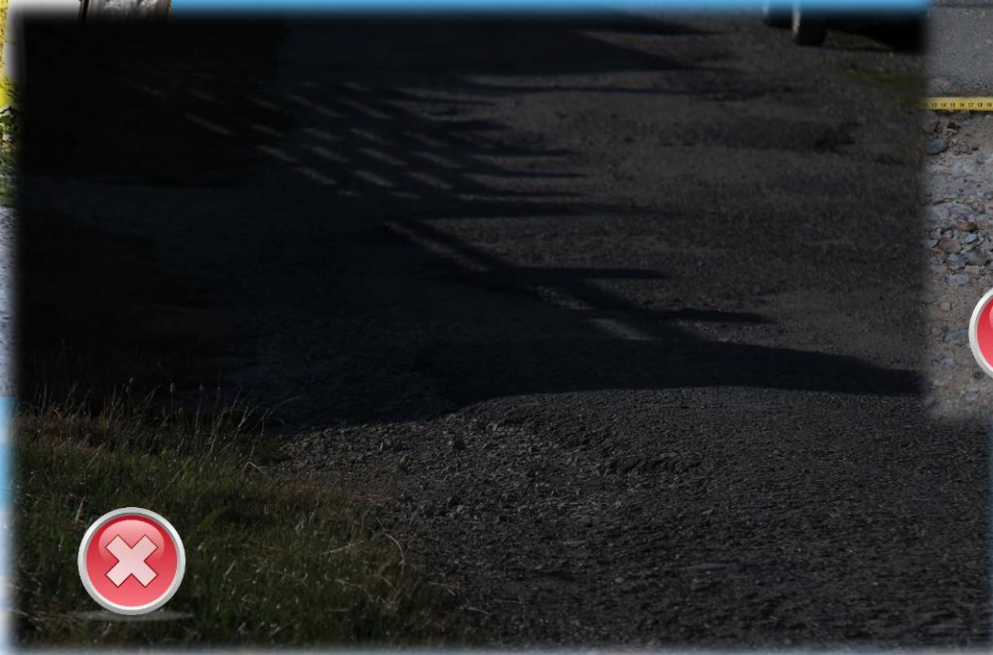
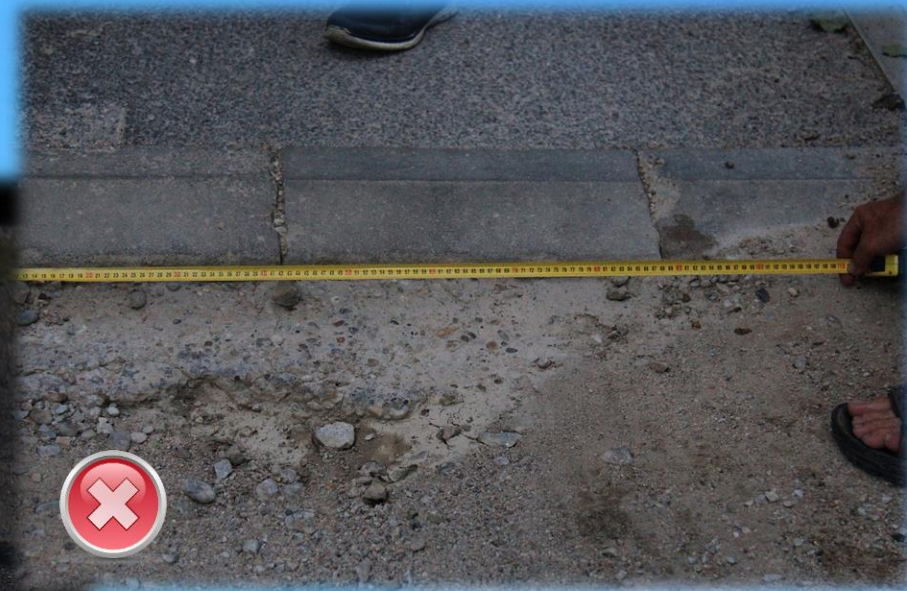
- Zvodidlá pri rigole Močelák
- Osvetlenie MK
- Nespevnené nájazdy

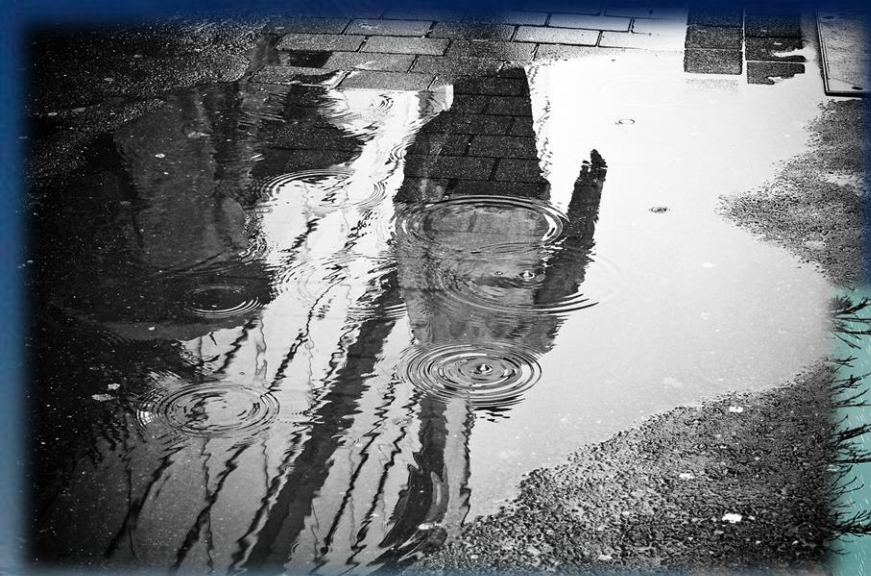
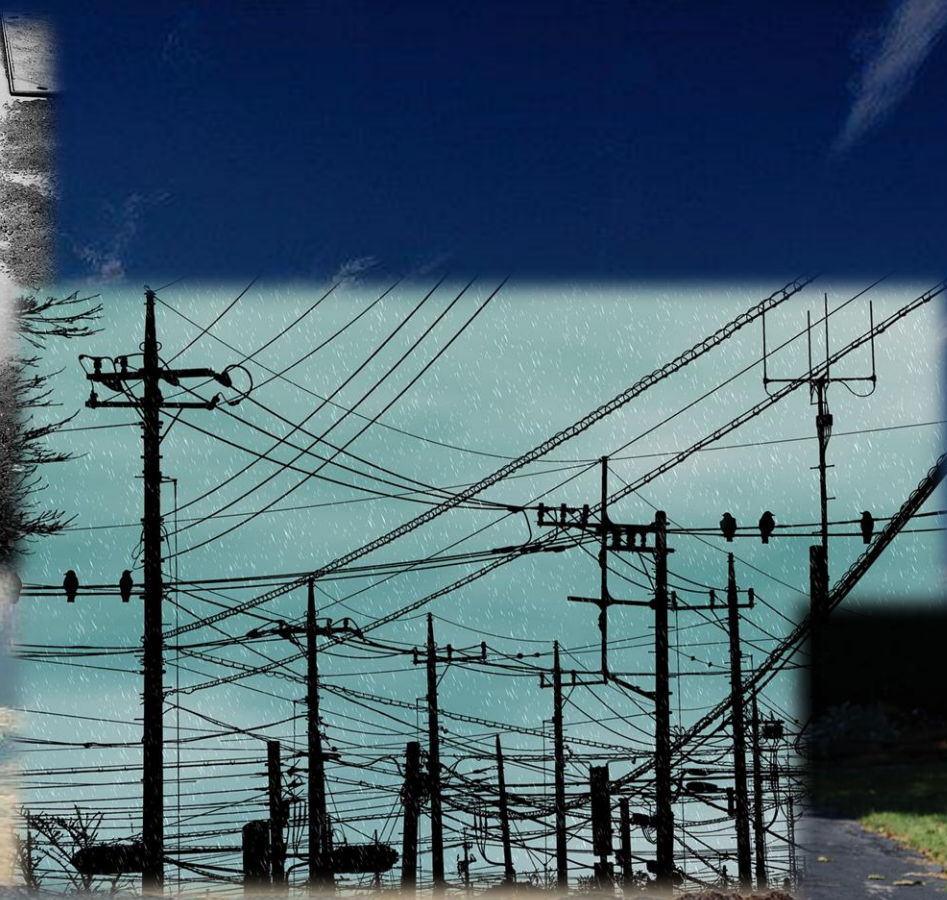
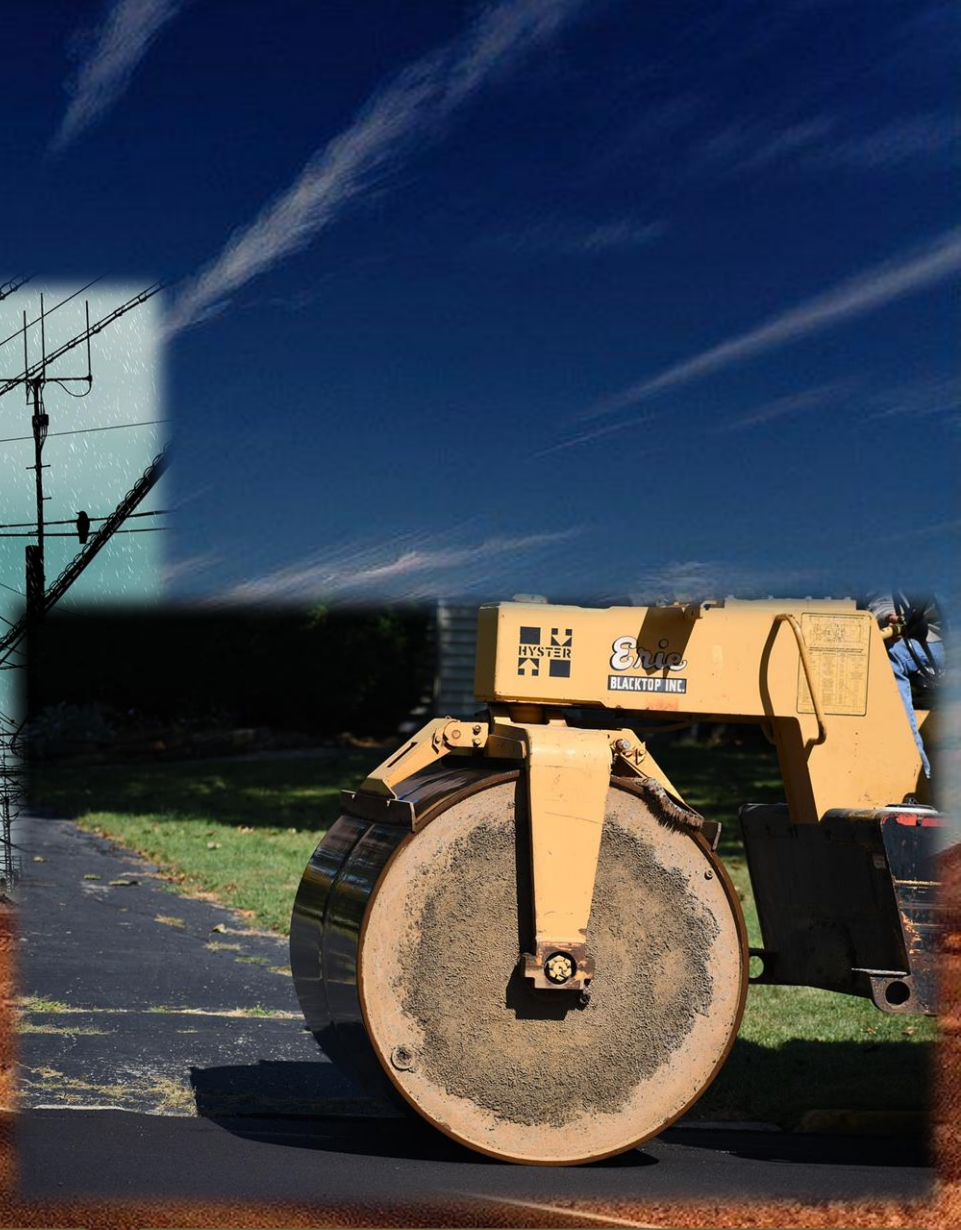
Neexistujúce, nefunkčné odvodnenie  
Chýba celková koncepcia odvodnenia

Nekoordinovaná výstavba  
infraštruktúry

Rekonštrukcia MK stagnuje oproti  
nárastu obyvateľov a výstavbe

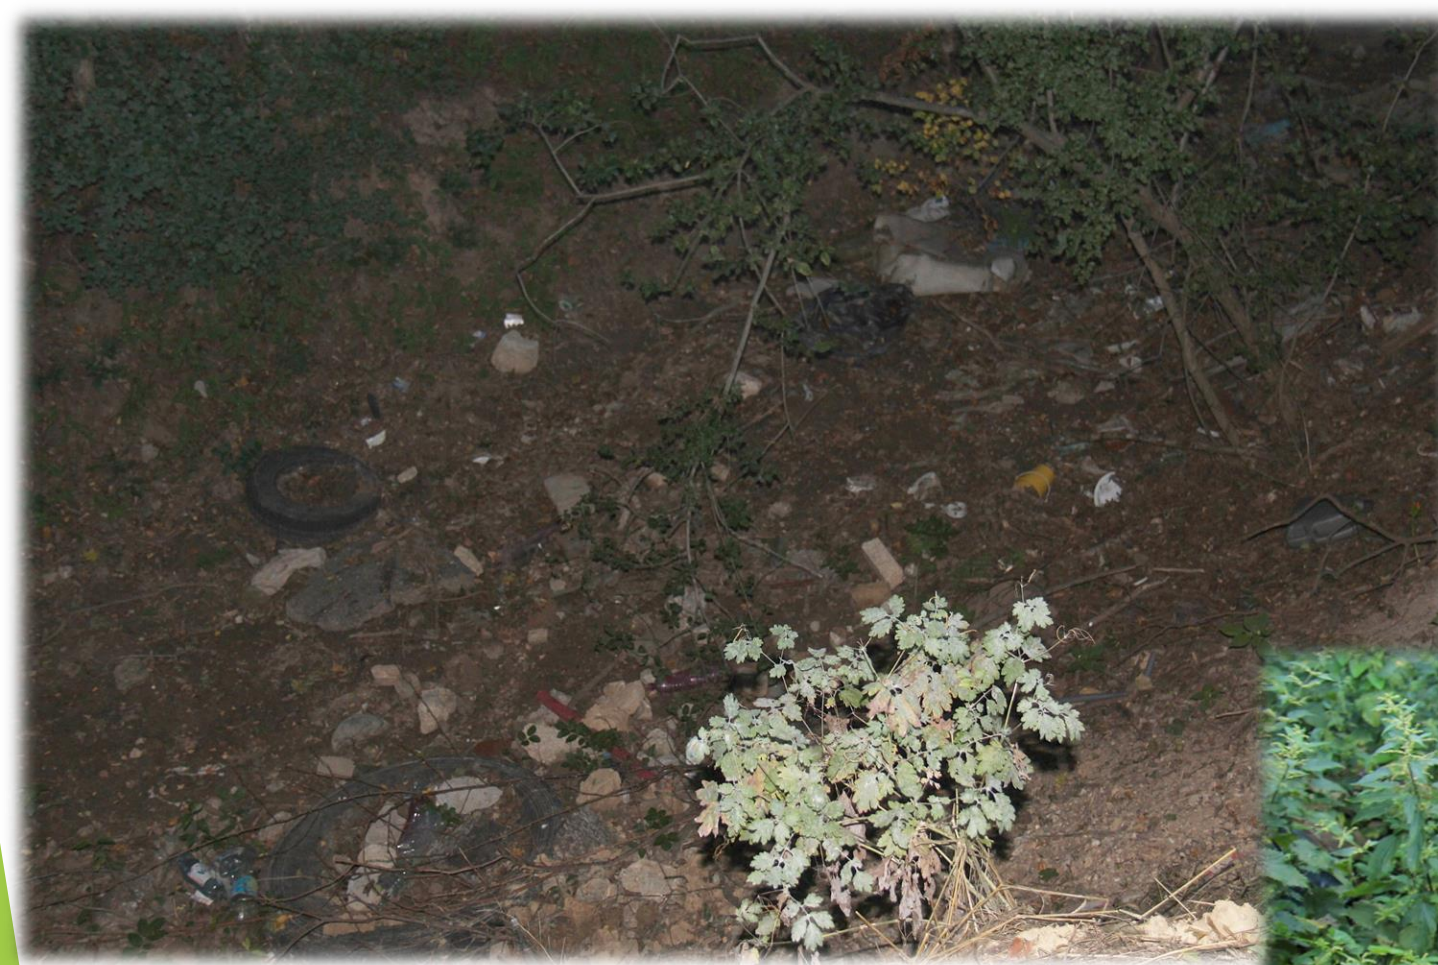
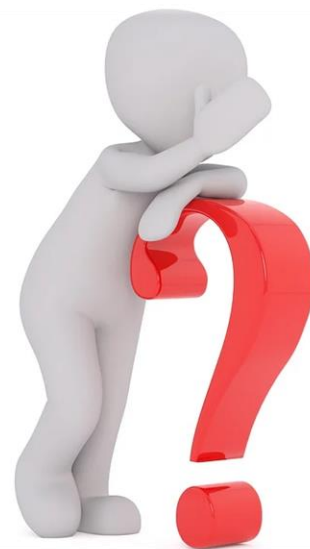
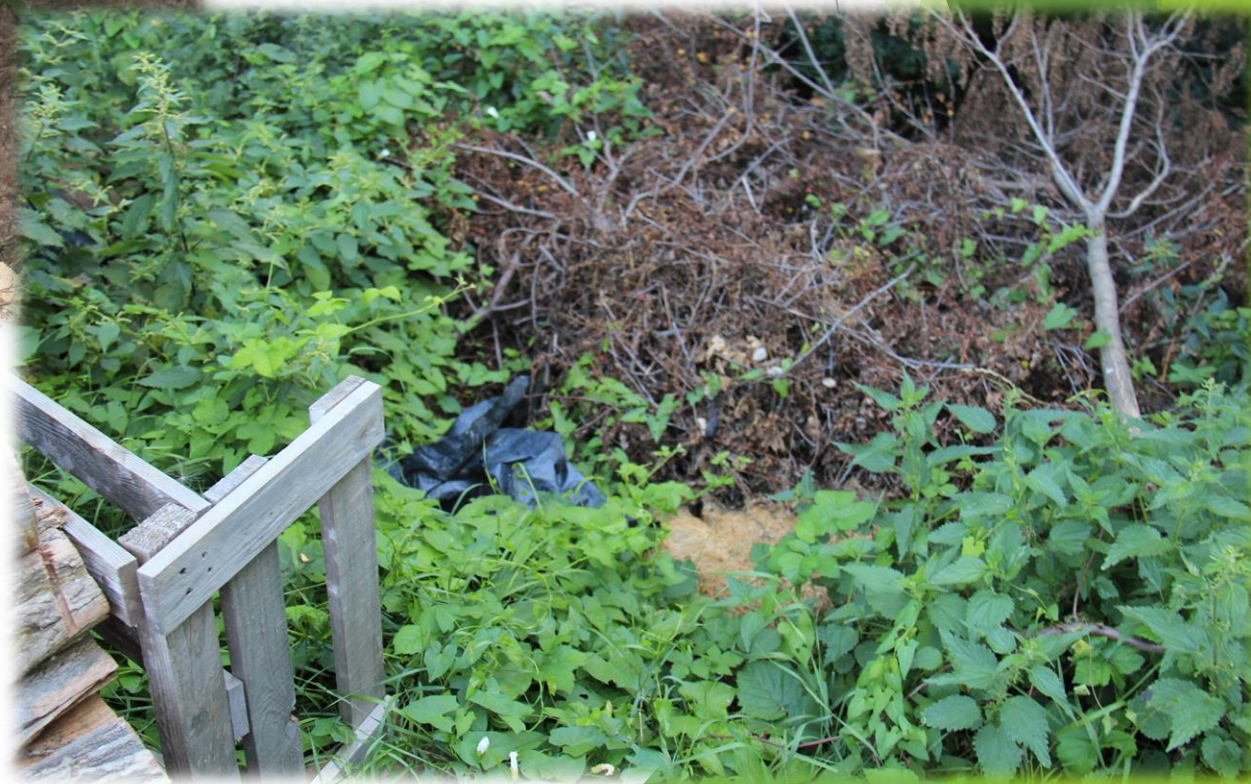
Stav přírodního rigolu „Močelák“

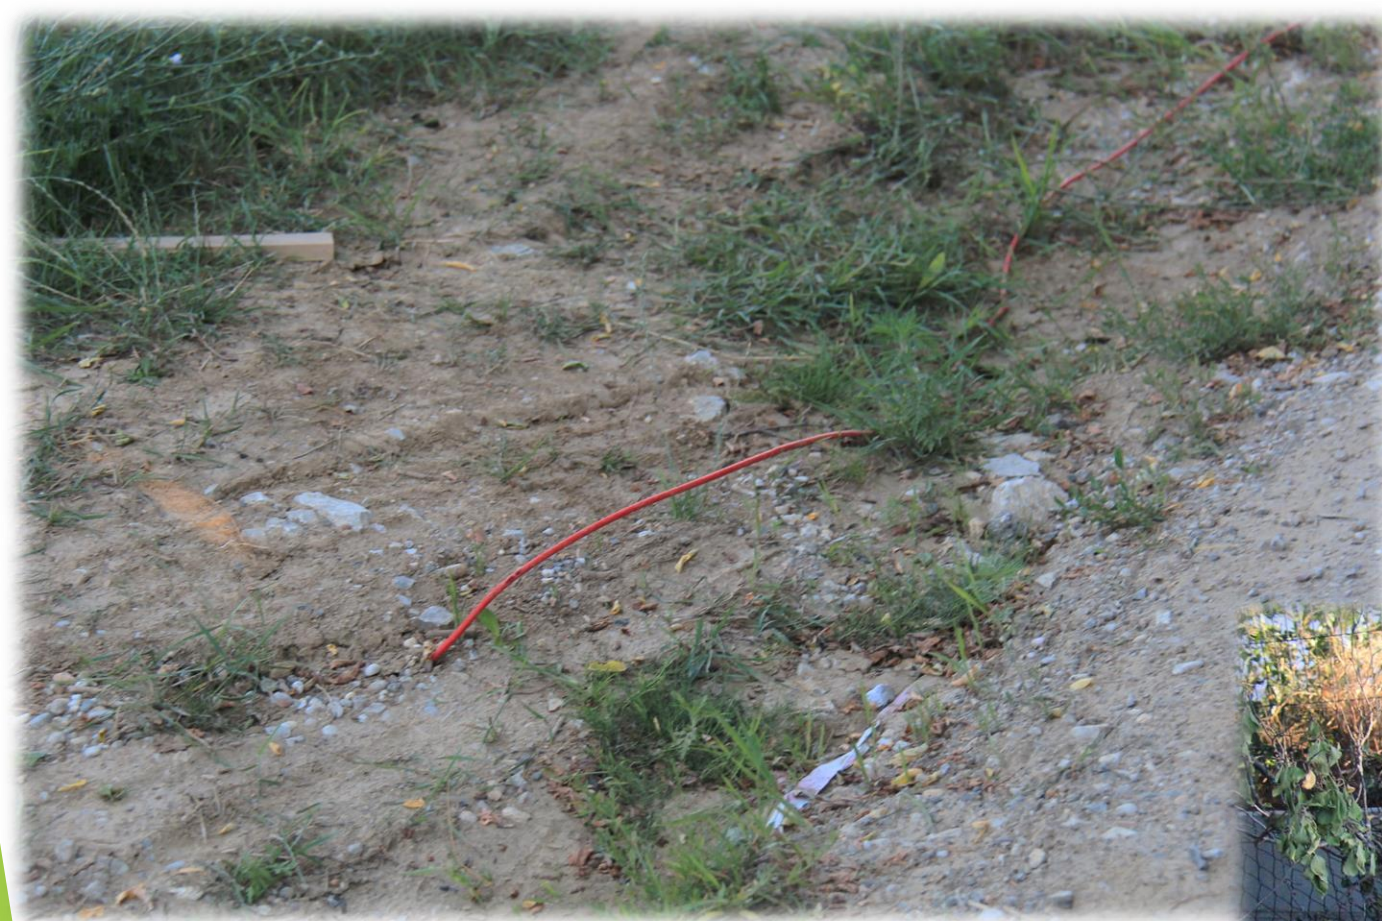
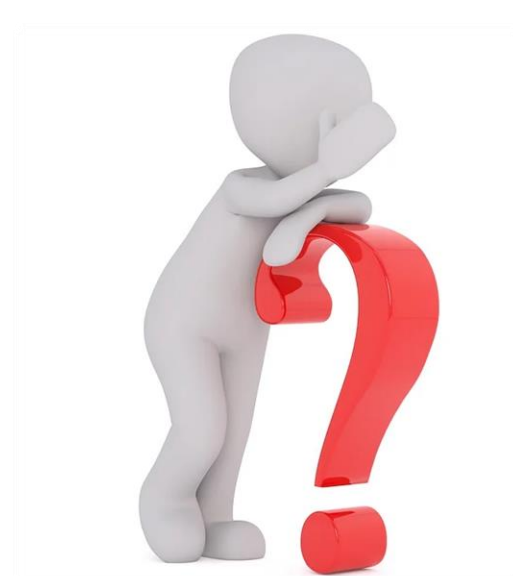
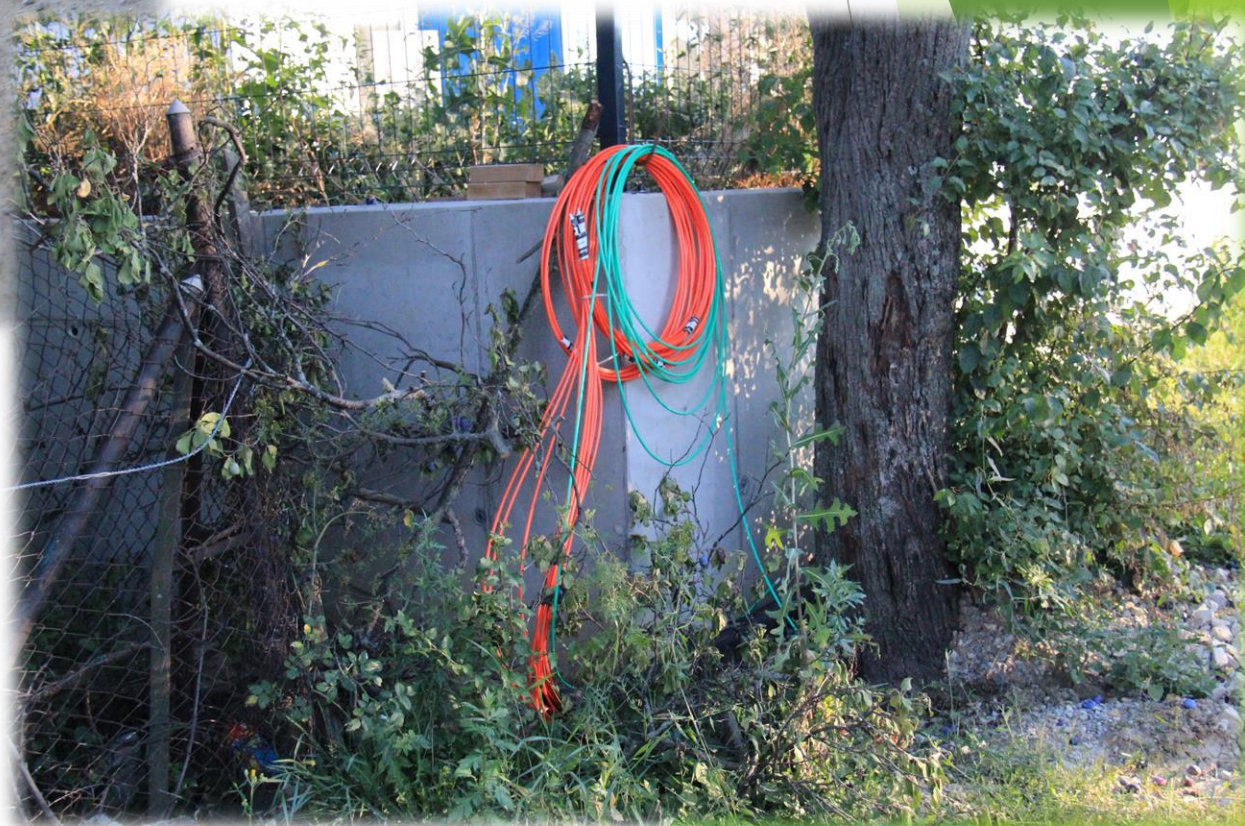
Optické káble pri miestnych komunikáciách

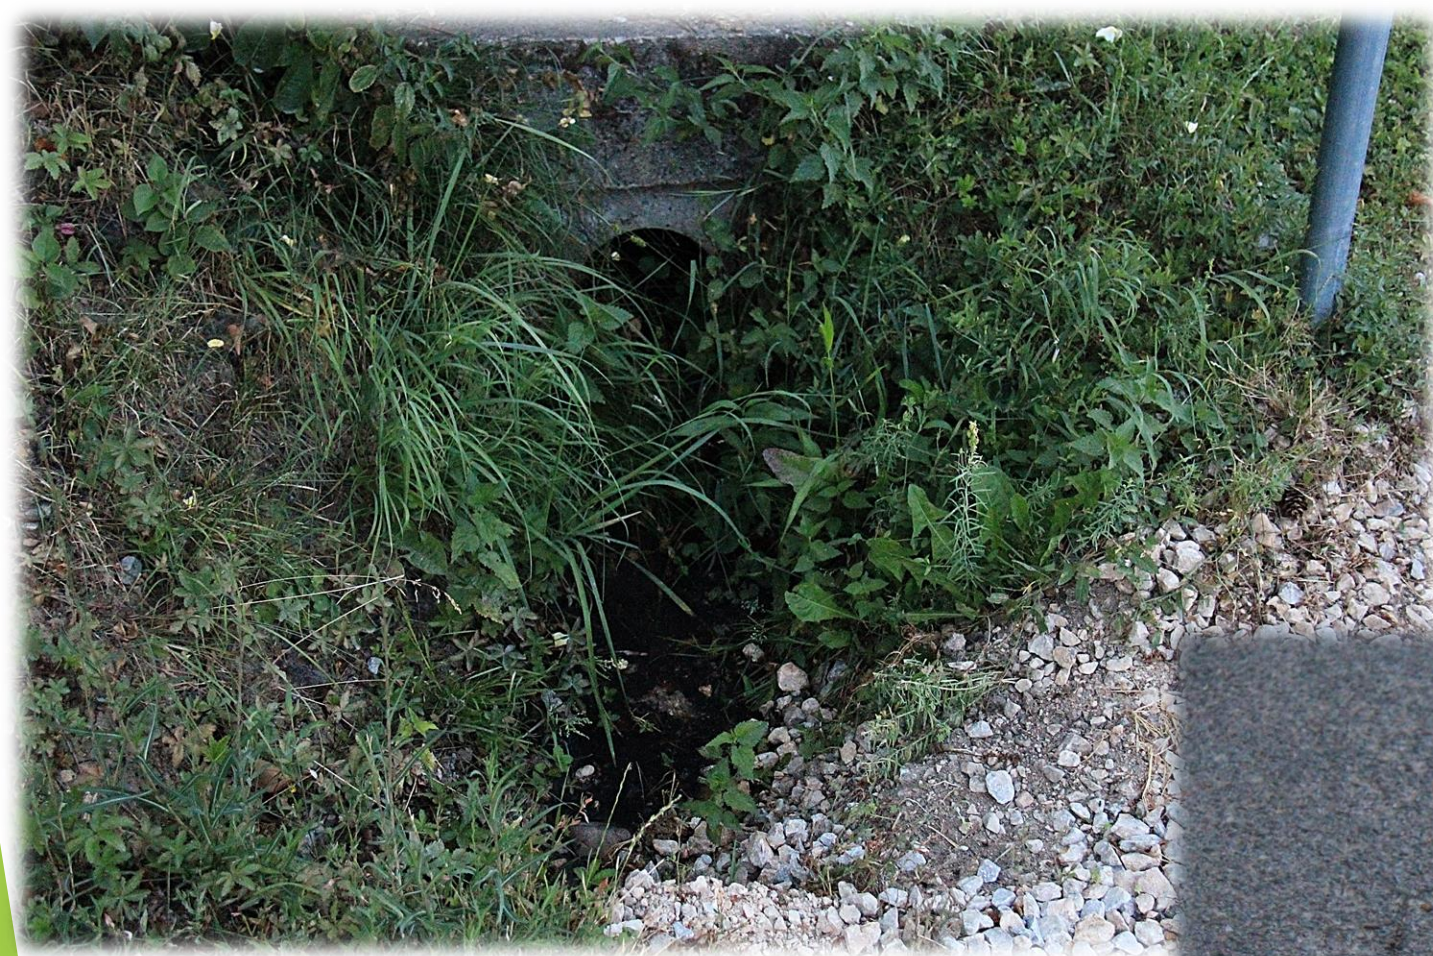
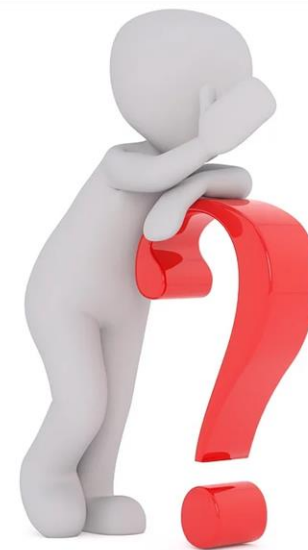
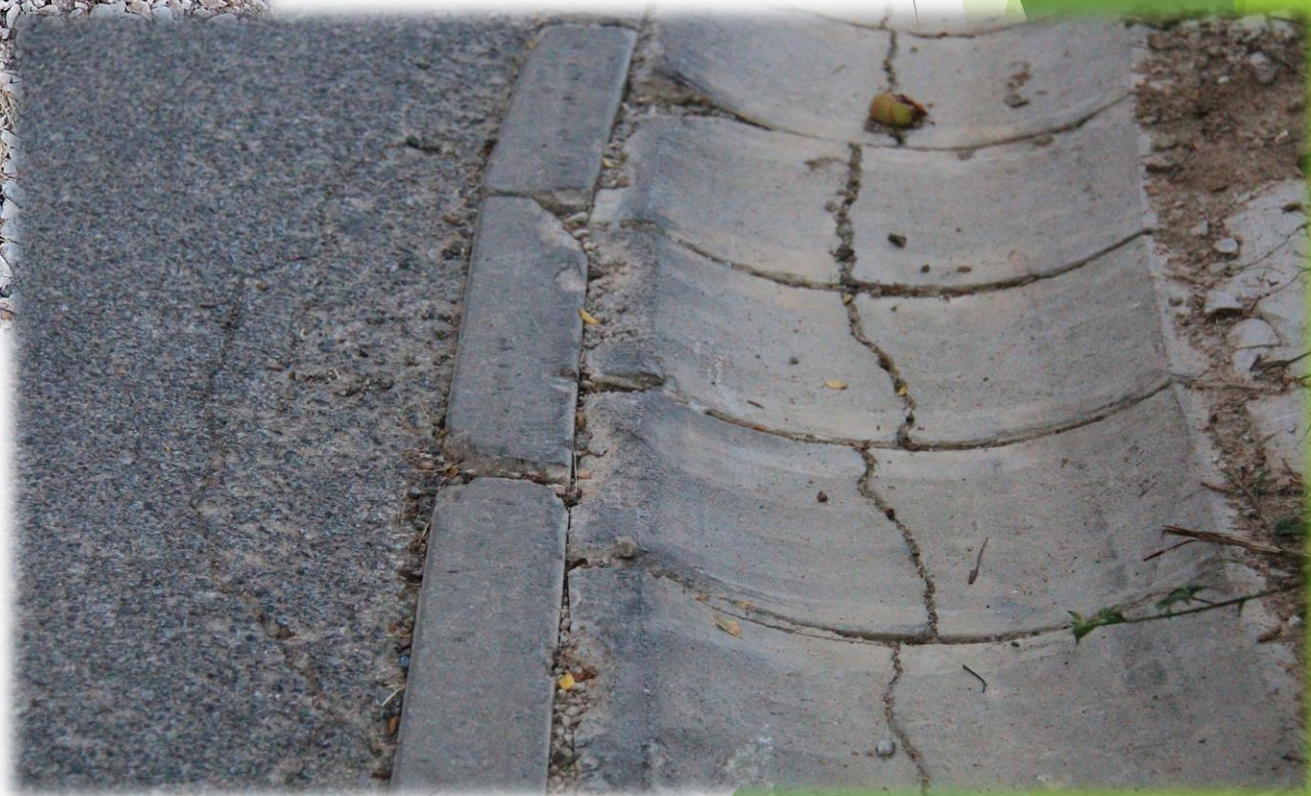
- ❖ Stav jarkov
- ❖ Poškodené betónové prefabrikáty po 1 roku na Jókayho ulici
