# Analýza stavu miestnych komunikácií

Komisia výstavby, územného plánovania a životného prostredia

Obec Štitáre

Vytvoril: Valéria Kurucová Dňa: 7.8.2020

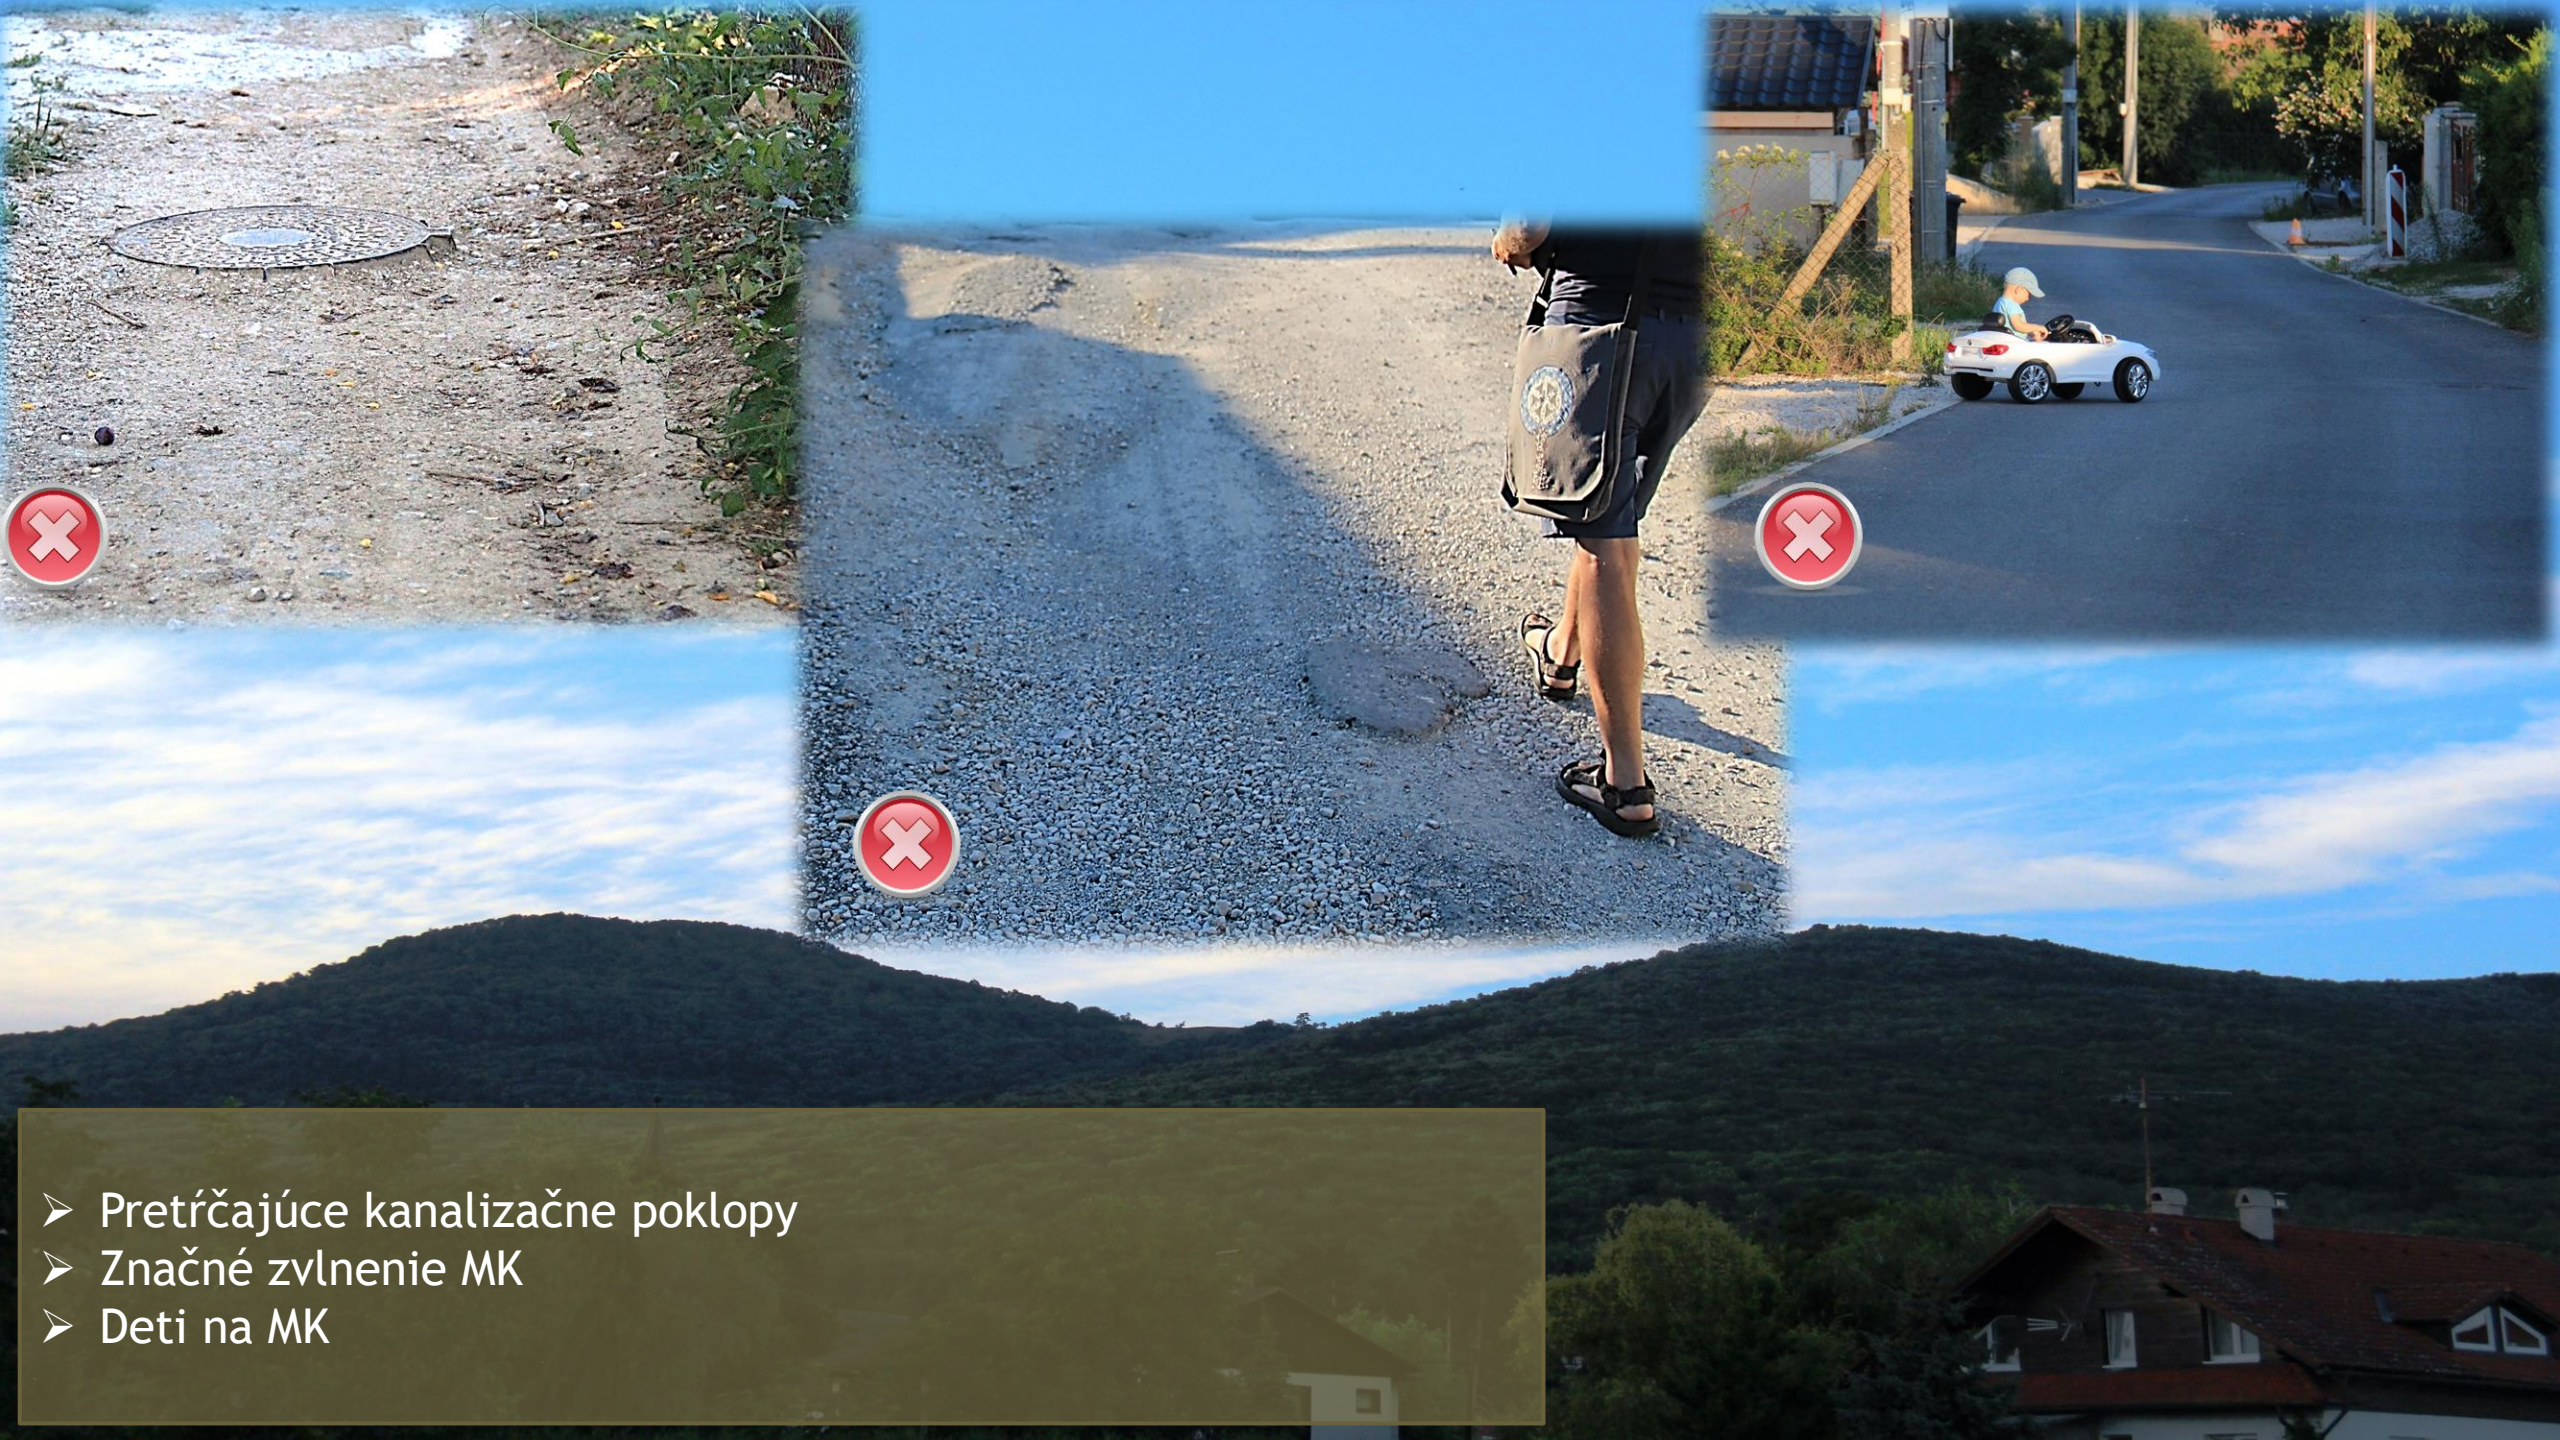
- Pretŕčajúce kanalizačné poklopy
- Značné zvlnenie MK
- Deti na MK

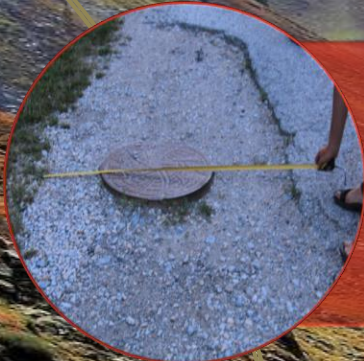
Kolíňanská

\*Odvodnená len časť ulice, odvodňovací systém miestami zanesený a nefunkčný

\*\*Značné výtlky a pretŕčajúce kanalizačné poklopy

\*\*\* Nešťastne riešený výjazd na cestu III triedy so stúpaním viac ako 10%
